Geotechnisches Gutachten

Bauvorhaben	:	Ersatzweg, EÜ km 24,736, ESTW Ansbach 1
Auftraggeber	:	DB Netz AG Regionalbereich Süd Ressort Produktion Regionales Projektmanagement Sandstraße 38 - 40 90442 Nürnberg
Bestellung	:	0016 / MV3 / 27888342
Rahmenvertrag	:	1000 / EBO / 92252394
Projektnummer (DB AG)	:	G.016177078
Projektnummer (BIGUS GmbH)	:	006120
Bearbeiter	:	Dipl.-Ing. Frank Gewalt

Weimar, 18.10.2018

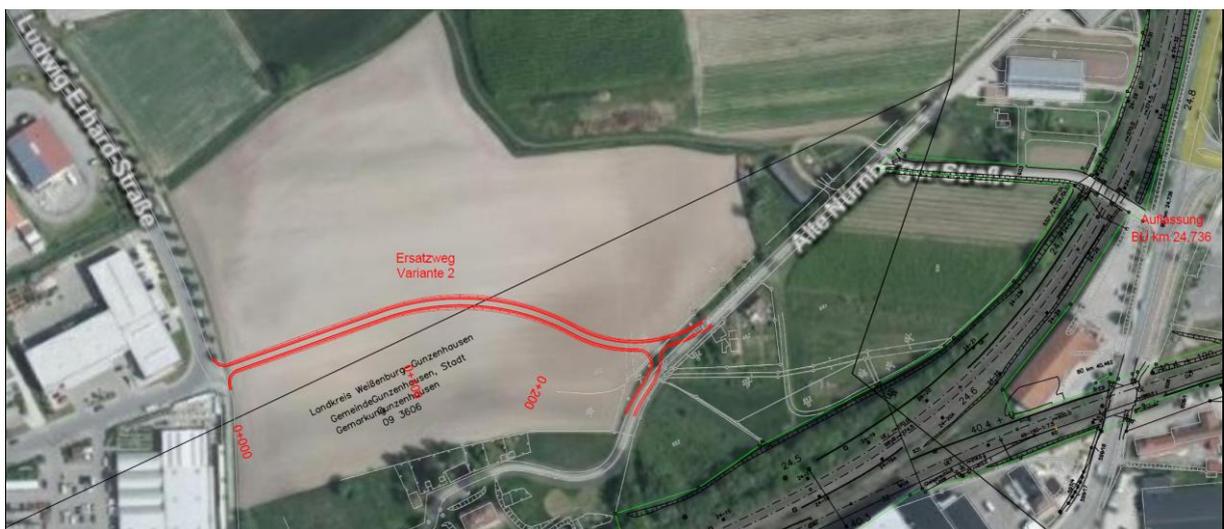
Abb. 1-1: Übersichtsplan mit Untersuchungsgebiet (Auszug Vorentwurf Lageplan Variante 2, DB Netz AG)

Der Ersatzweg soll nördlich des Bahnhofs Gunzenhausen von der Alten Nürnberger Straße zur Ludwig-Erhardt-Straße über derzeit landwirtschaftlich genutzte Flächen verlaufen. Die Lage des Untersuchungsgebietes kann der Abbildung 1-1 entnommen werden.

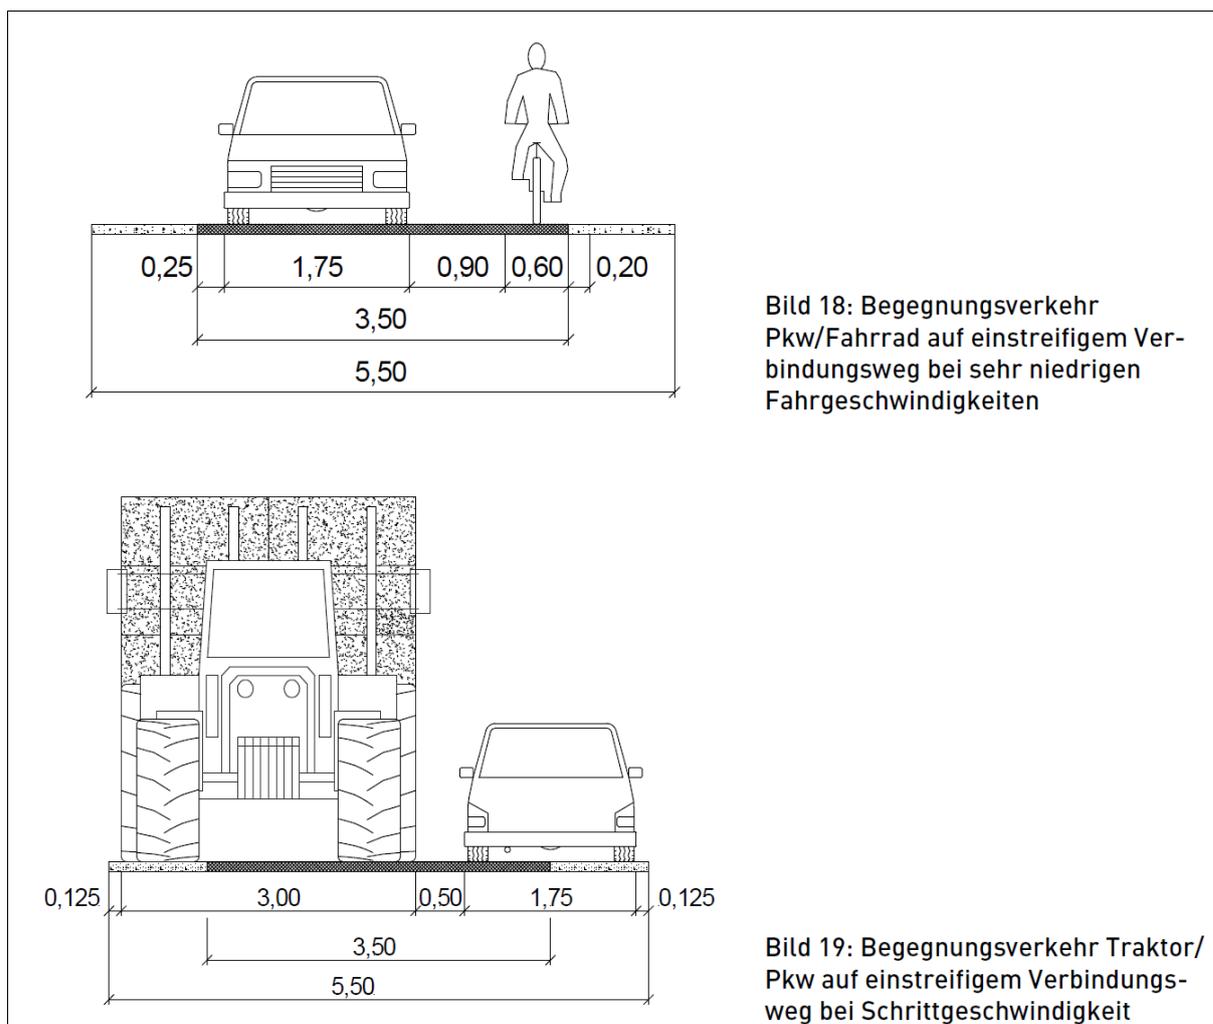
Abb. 1-2: Bild 18 und 19 der DWA-A 940-1

Die Dimensionierung des Querschnitts mit 3,5 m Fahrbahnbreite und 5,5 m Kronenbreite entspricht einem einstreifigen Verbindungsweg nach DWA-A 904-1, Richtlinien für den ländlichen Wegebau.

Bild 18: Begegnungsverkehr Pkw/Fahrrad auf einstreifigem Verbindungsweg bei sehr niedrigen Fahrgeschwindigkeiten

Bild 19: Begegnungsverkehr Traktor/Pkw auf einstreifigem Verbindungsweg bei Schrittgeschwindigkeit

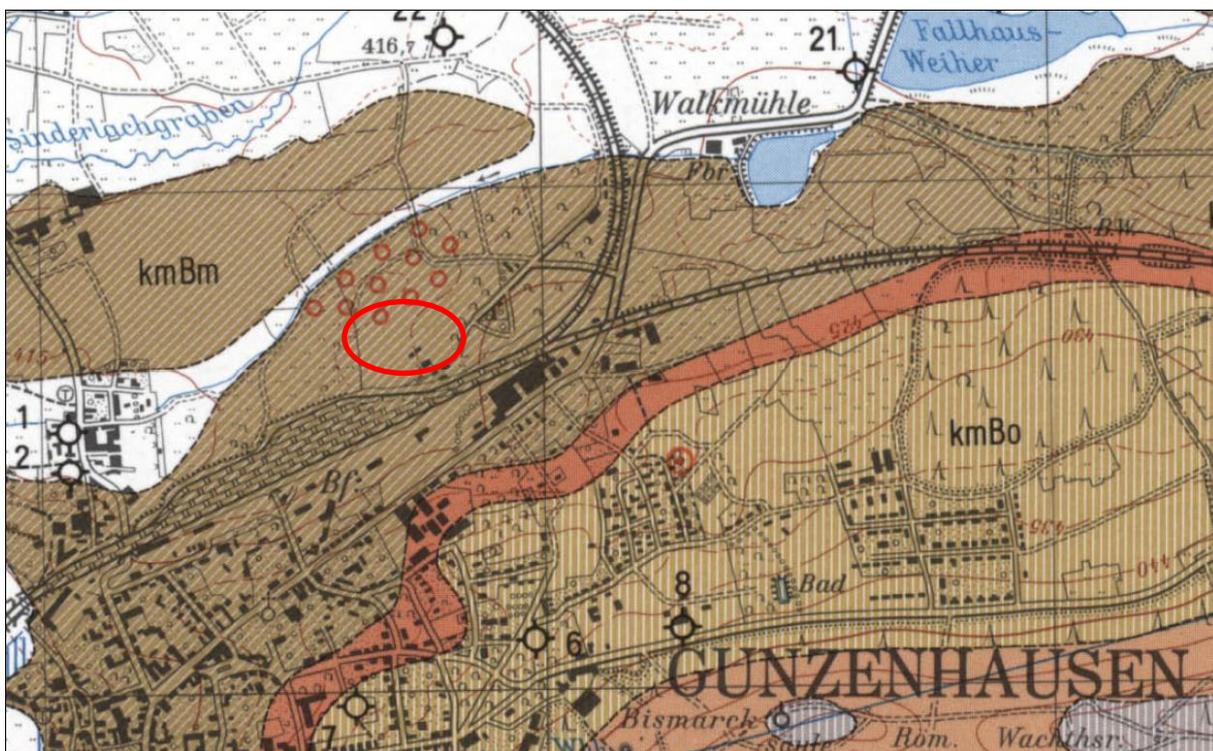
Einen Überblick zur geologischen Situation zeigt der Auszug aus der Geologischen Karte in Abbildung 1-3.

Abb. 1-3: Auszug aus der geologischen Karte, Maßstab 1 : 25 000 von Bayern, Blatt 6830 Gunzenhausen; unmaßstäblich

Diese natürlichen Ablagerungen werden im Bereich der bestehenden Verkehrsflächen von künstlichen Auffüllungen überlagert.

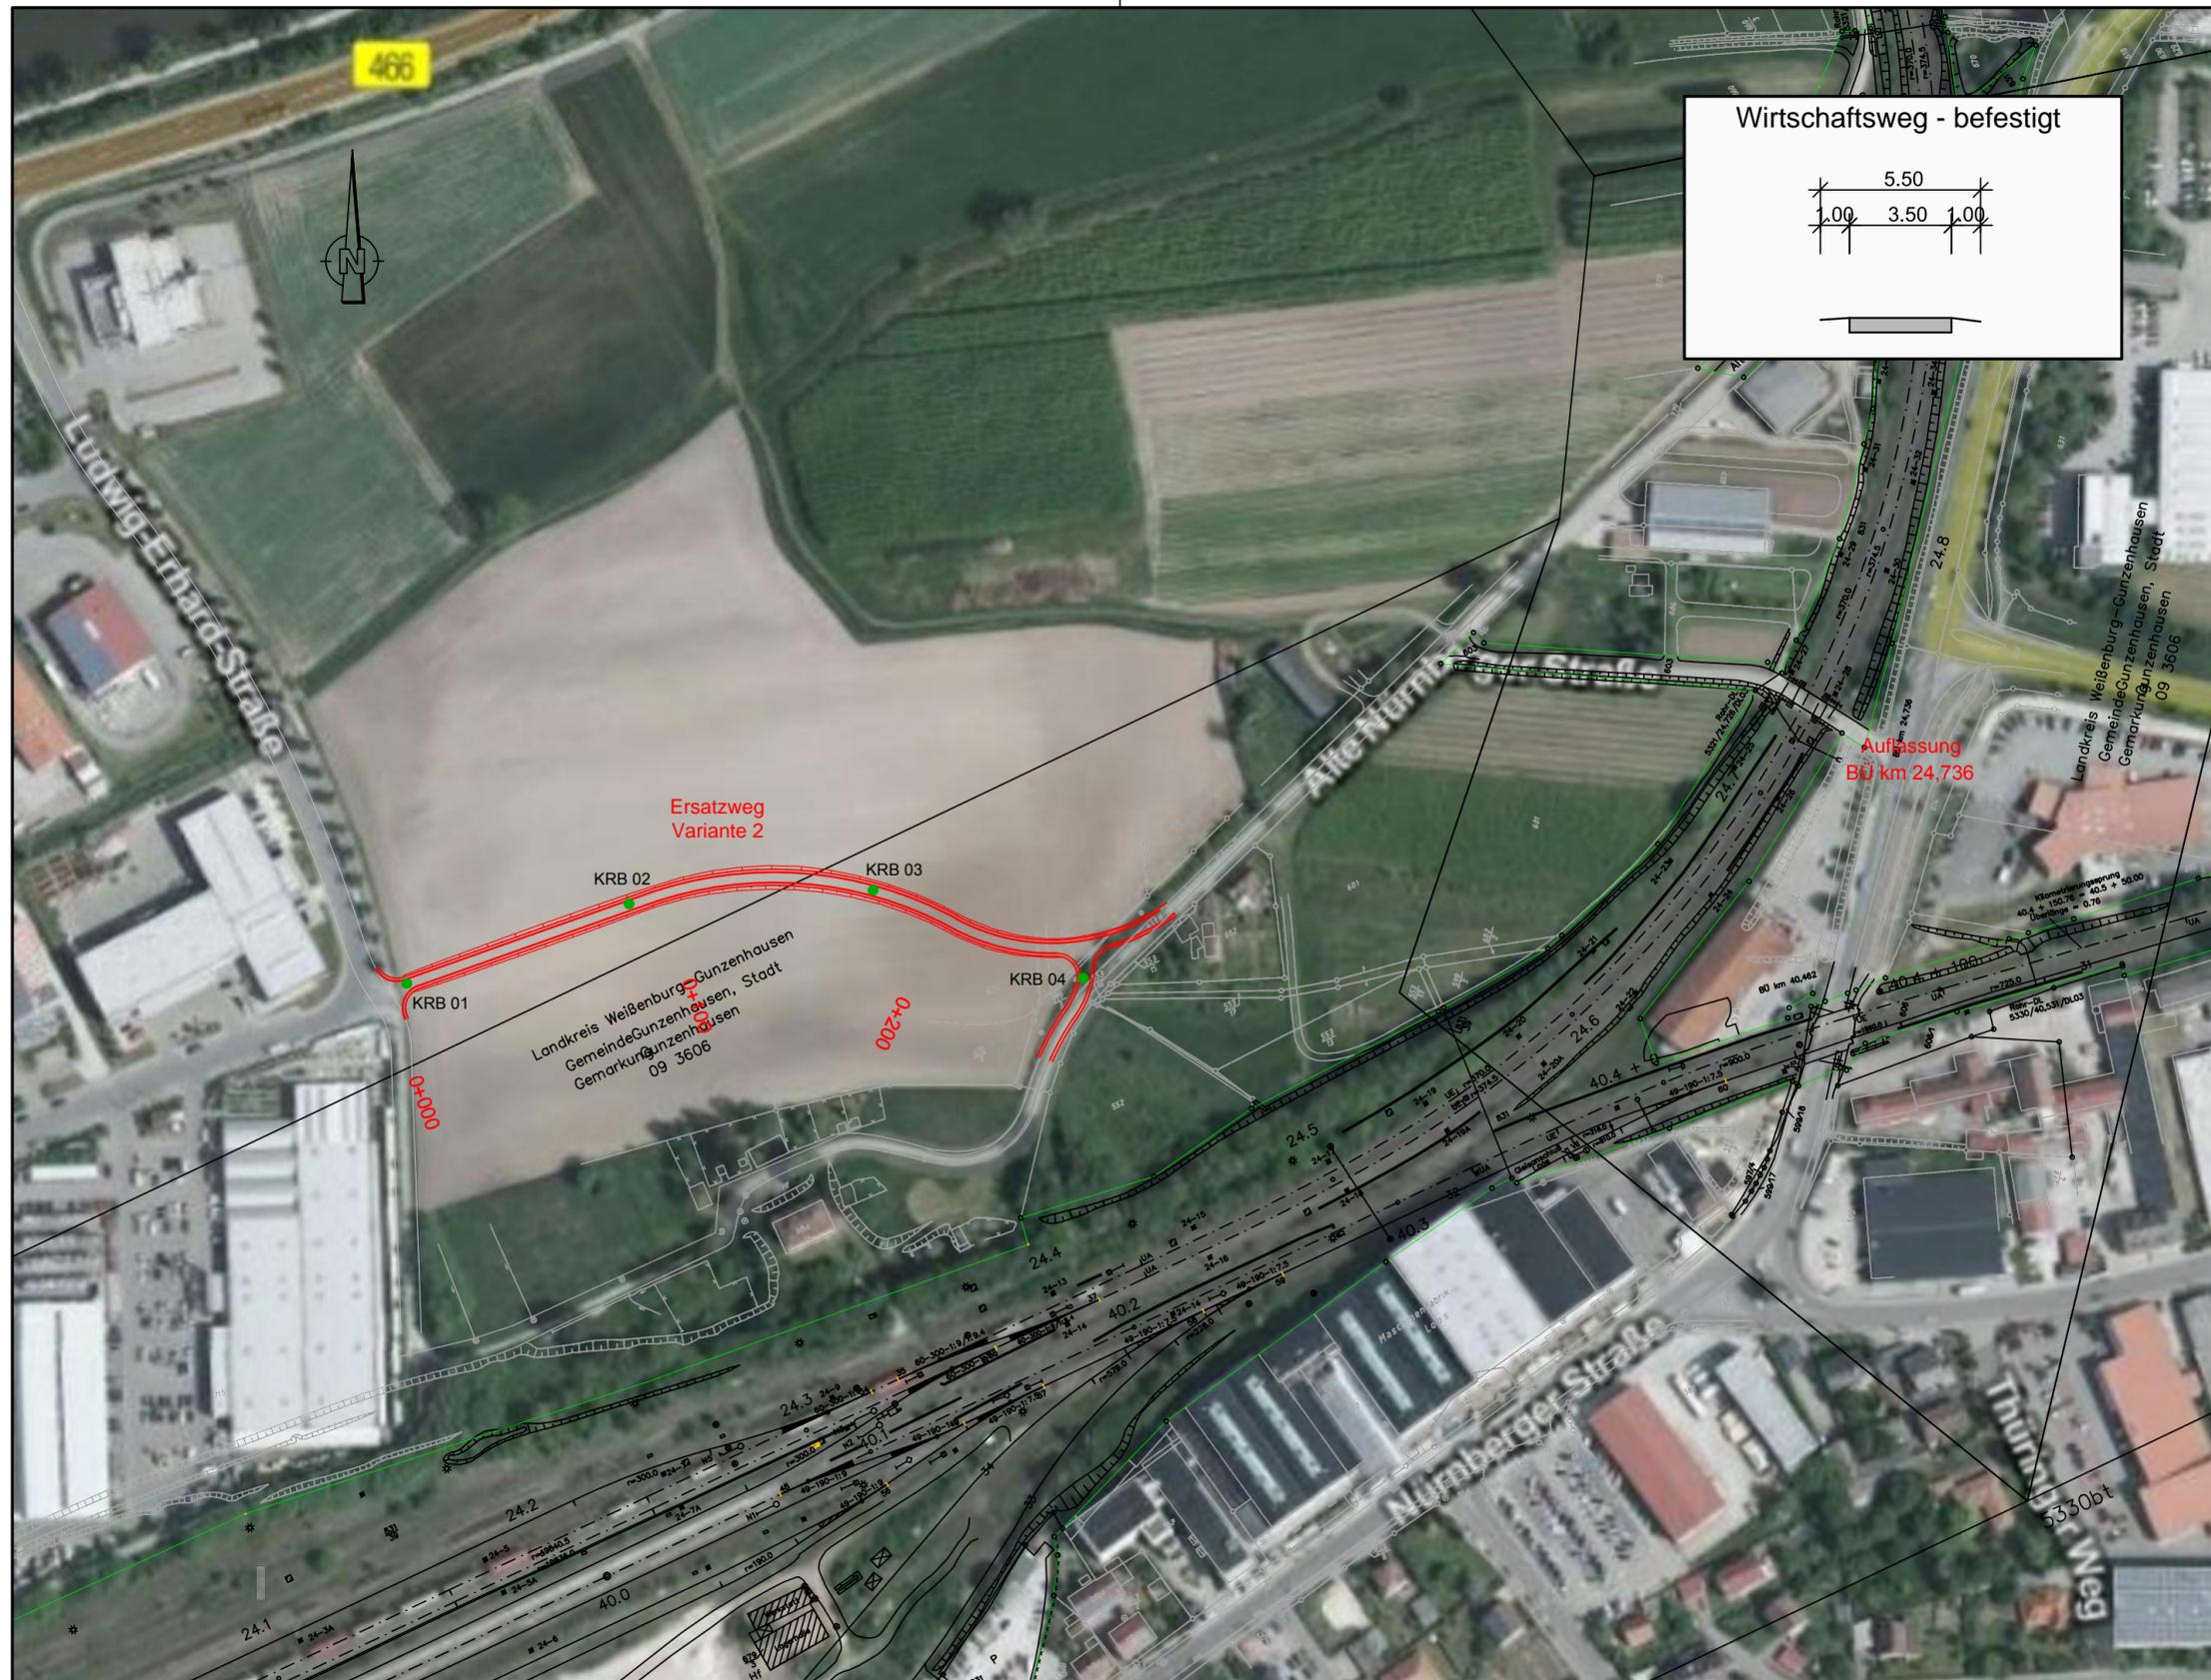
Anlage 1.1

Übersichtslageplan mit Aufschlusspunkten (KRB)

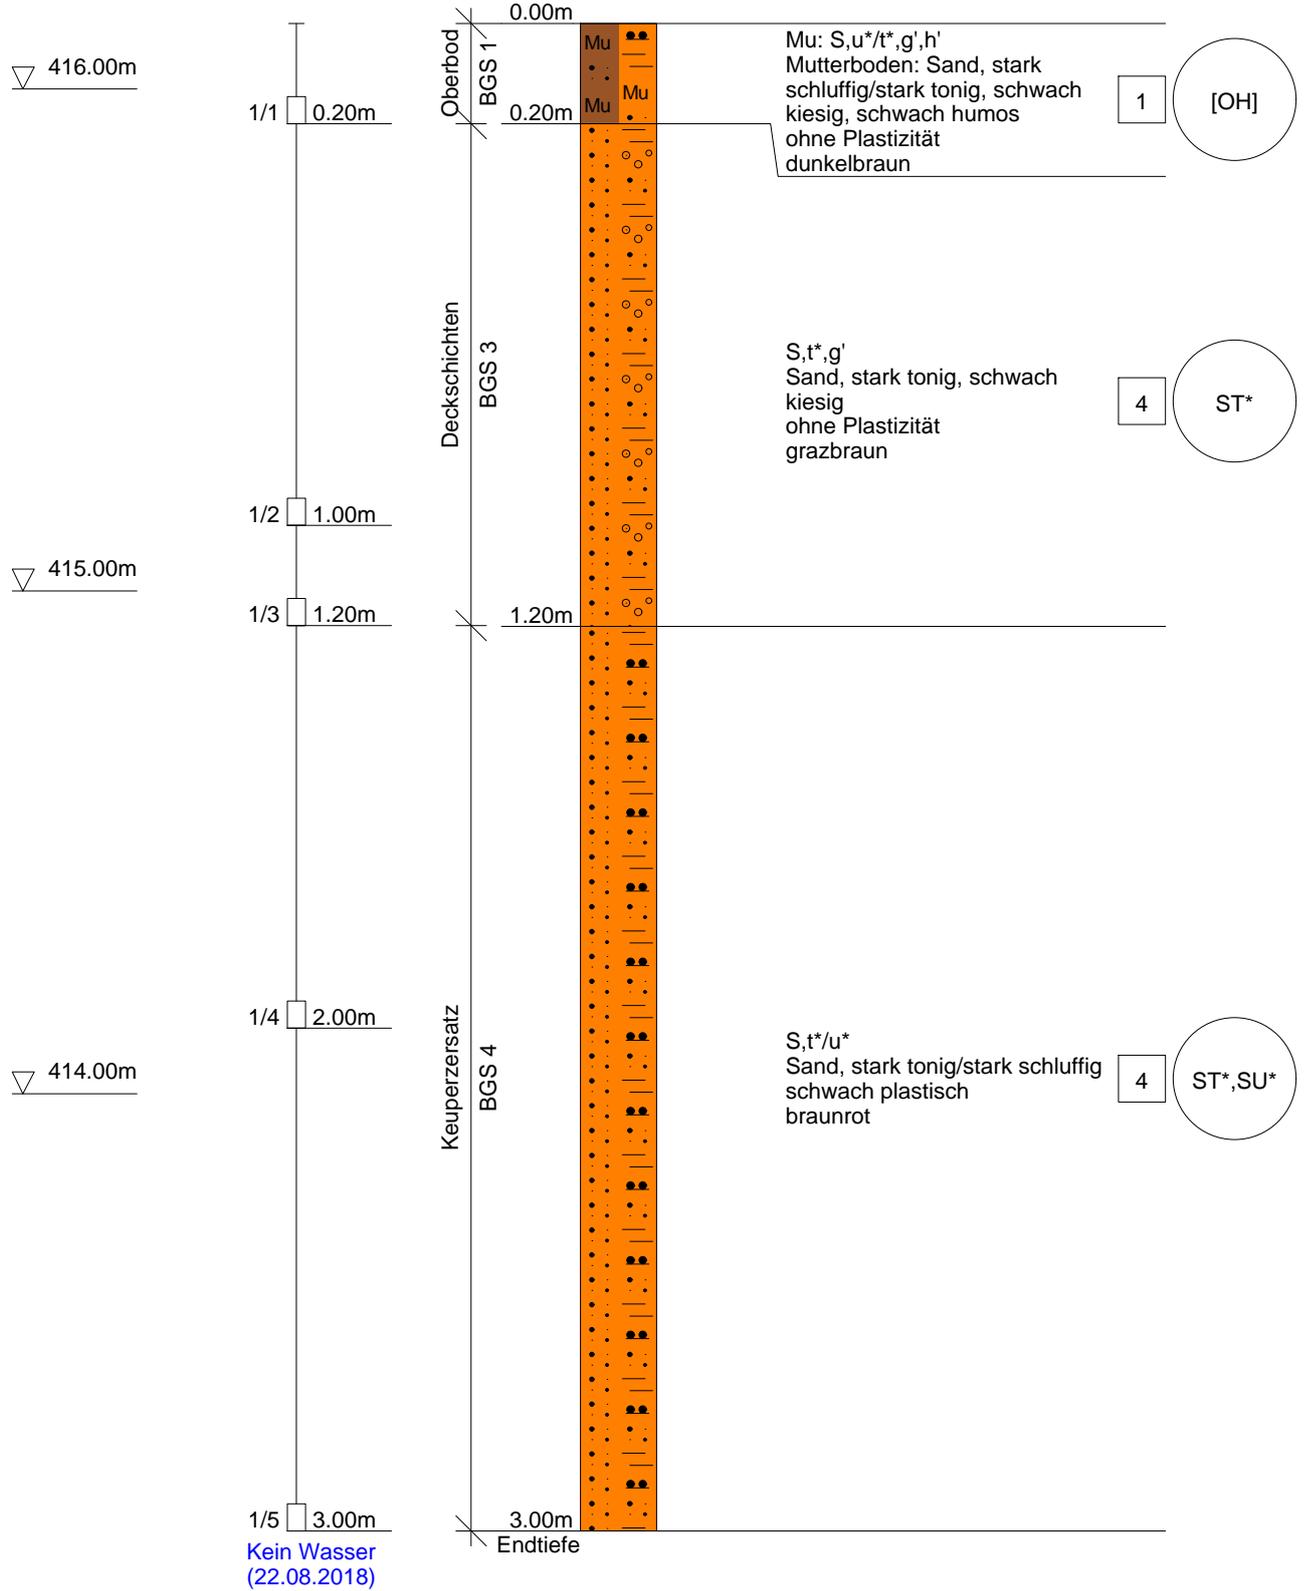
Zeichnerische Darstellung nach DIN 4023 Angabe der Bodenklassen im nach DIN 18300:2012-09 / ZTVE-StB 09

BIGUS GmbH 99427 Weimar Schwanseestr. 113 a Tel. 03643 - 490600 / Fax 4906010	Projekt: Ersatzweg, EÜ km 24,736 ESTW Ansbach	Anlage: 2.1.1
	Projekt-Nr.: 006120	Maßst.: 1: 15
	Zeichnung: Bodenprofil KRB 01	Datum: 05.10.2018
		Bearb.: Ge

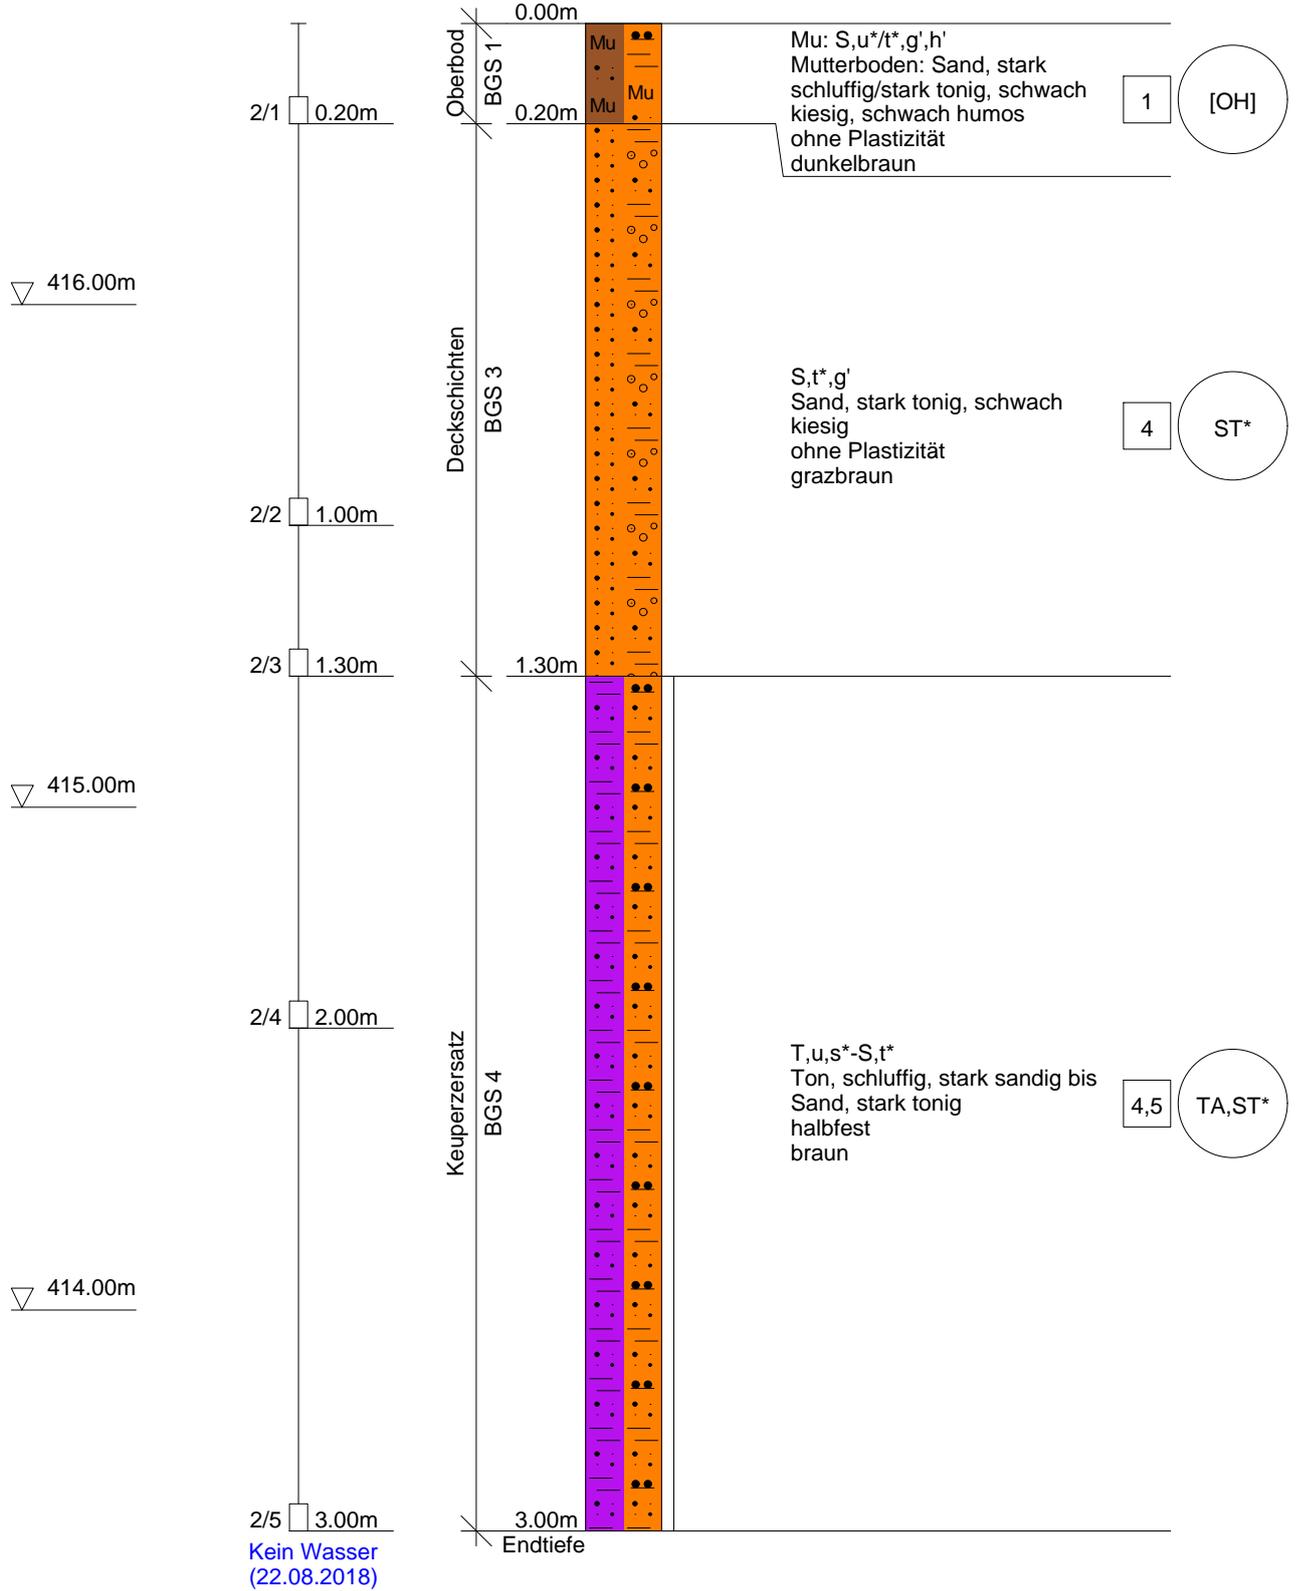
KRB 02

Zeichnerische Darstellung nach DIN 4023

Angabe der Bodenklassen im nach DIN 18300:2012-09 / ZTVE-StB 09

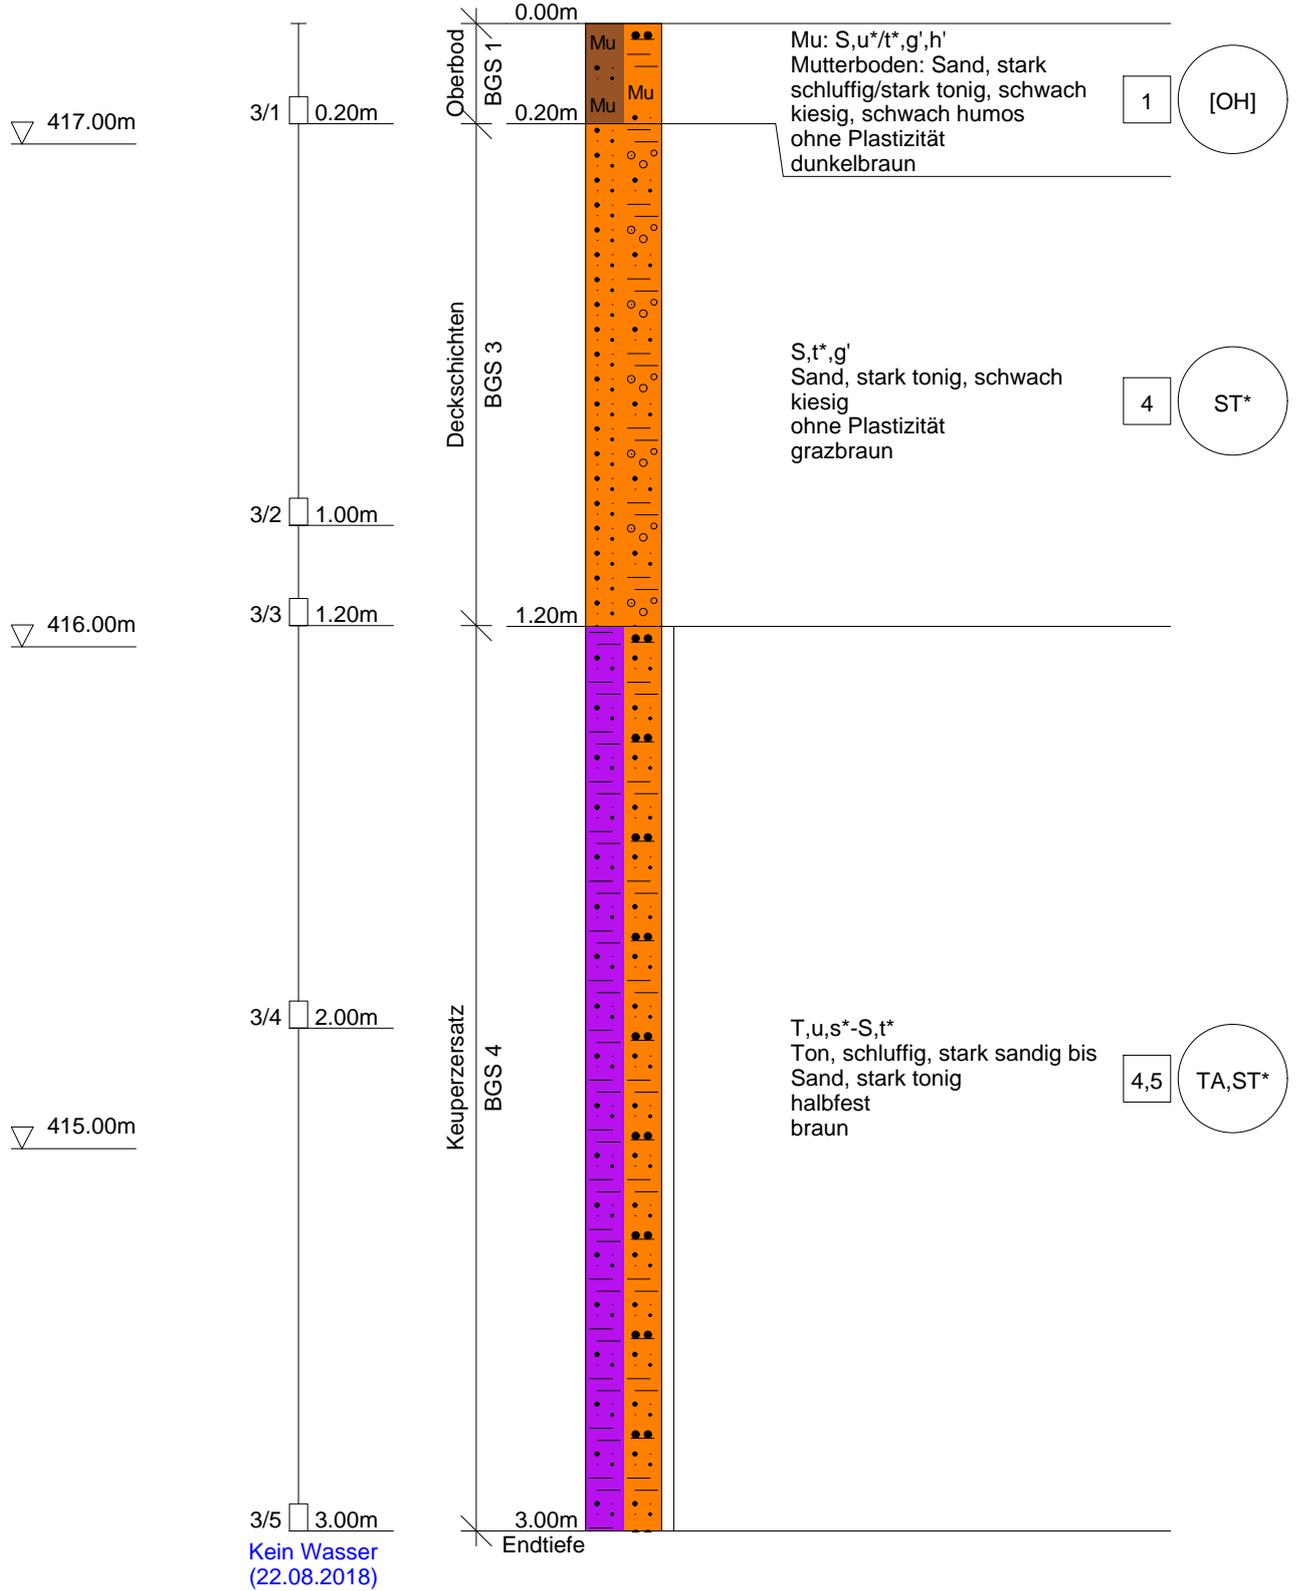
KRB 03

Zeichnerische Darstellung nach DIN 4023

Angabe der Bodenklassen im nach DIN 18300:2012-09 / ZTVE-StB 09

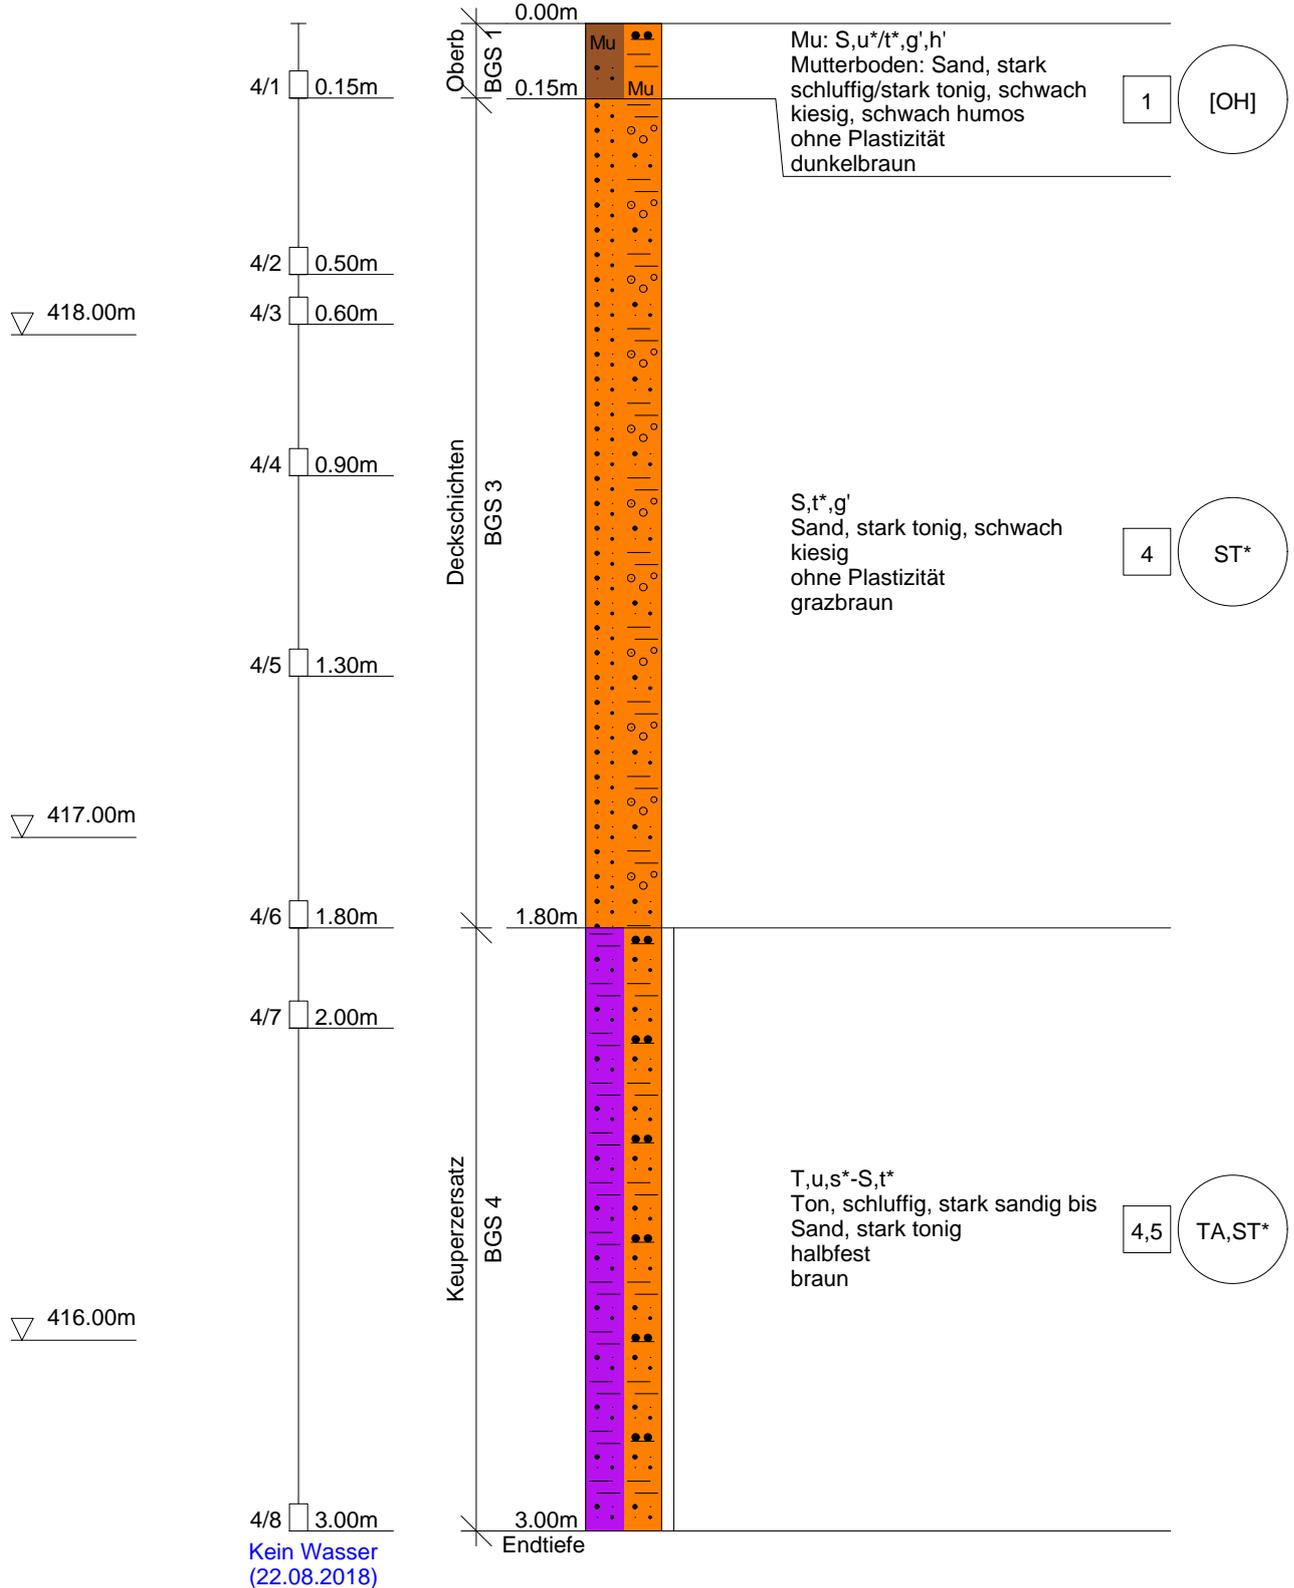
KRB 04

Zeichnerische Darstellung nach DIN 4023

Angabe der Bodenklassen im nach DIN 18300:2012-09 / ZTVE-StB 09

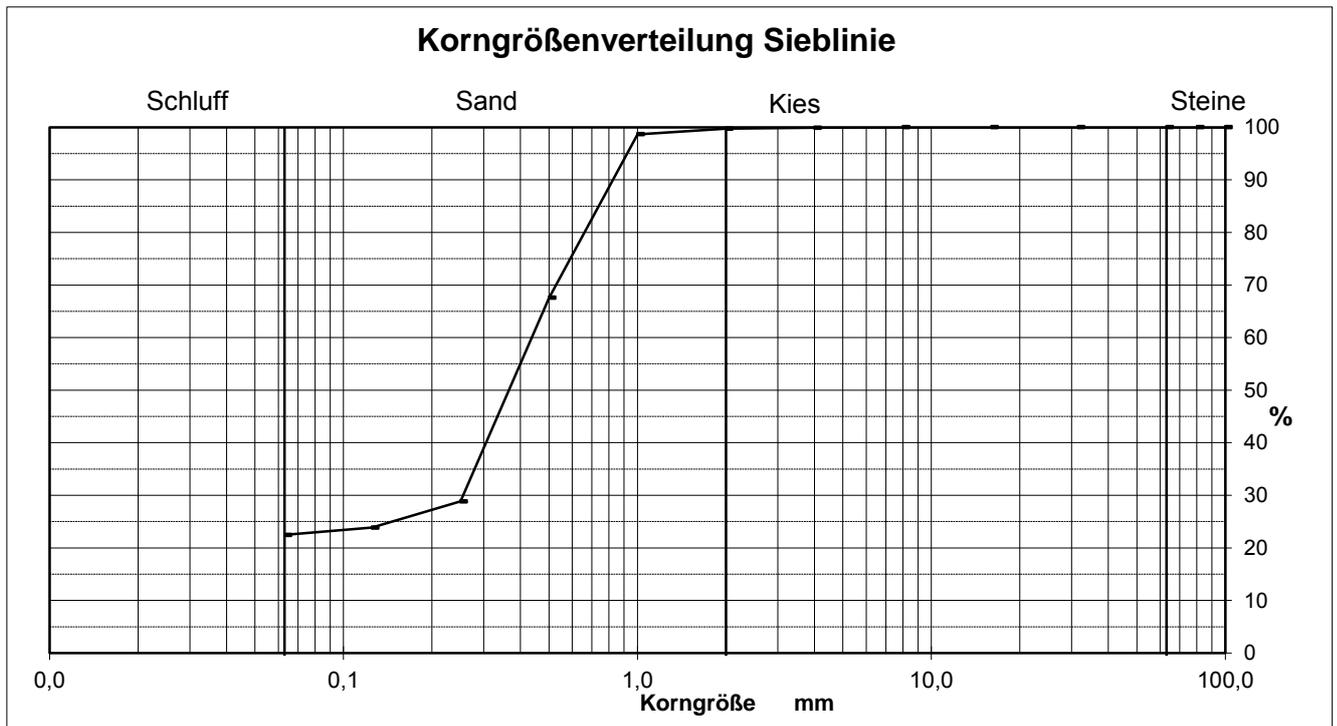
<p>Ort : Gunzennhausen Objekt : Ersatzweg km 24,736 Probe : KRB 1/4 Boden : Keuperzersatz Datum : 30.08.2018 Tara : 525,85 g Einwaage (m_f+Tara) : 1.928,9 g Einwaage (m_d+Tara) : 1.811,0 g Einwaage m_d : 1.285,2 g</p>	<p>Siebdurchgang : 1.284,80 g Siebverlust : 0,39 g Siebverlust : 0,03 % nat. Wassergehalt : 9,17 % Größtkorn : 4,0 mm Schlämmkorn <0,063 mm 22,46 % Ungleichförmigkeit U : 3.222,4 Krümmungszahl C_C : 1.101,0 k-Wert (Hazen) : unzulässig m/s</p>
--	--

Korngröße	Siebrückstand	Durchgang	Rückstand	Σ Rückstand	Siebdurchgang
200,00 mm	0,00 g	1.284,80 g	0,00 %	0,00 %	100,00 %
150,00 mm	0,00 g	1.284,80 g	0,00 %	0,00 %	100,00 %
100,00 mm	0,00 g	1.284,80 g	0,00 %	0,00 %	100,00 %
80,00 mm	0,00 g	1.284,80 g	0,00 %	0,00 %	100,00 %
63,00 mm	0,00 g	1.284,80 g	0,00 %	0,00 %	100,00 %
31,50 mm	0,00 g	1.284,80 g	0,00 %	0,00 %	100,00 %
16,00 mm	0,00 g	1.284,80 g	0,00 %	0,00 %	100,00 %
8,00 mm	0,00 g	1.284,80 g	0,00 %	0,00 %	100,00 %
4,00 mm	1,41 g	1.283,39 g	0,11 %	0,11 %	99,89 %
2,00 mm	2,19 g	1.281,20 g	0,17 %	0,28 %	99,72 %
1,00 mm	13,61 g	1.267,59 g	1,06 %	1,34 %	98,66 %
0,50 mm	399,62 g	867,97 g	31,10 %	32,44 %	67,56 %
0,25 mm	497,57 g	370,40 g	38,73 %	71,17 %	28,83 %
0,125 mm	63,97 g	306,43 g	4,98 %	76,15 %	23,85 %
0,063 mm	17,86 g	288,57 g	1,39 %	77,54 %	22,46 %
<0,063 mm	288,57 g	0,00 g	22,46 %	100,00 %	0,00 %

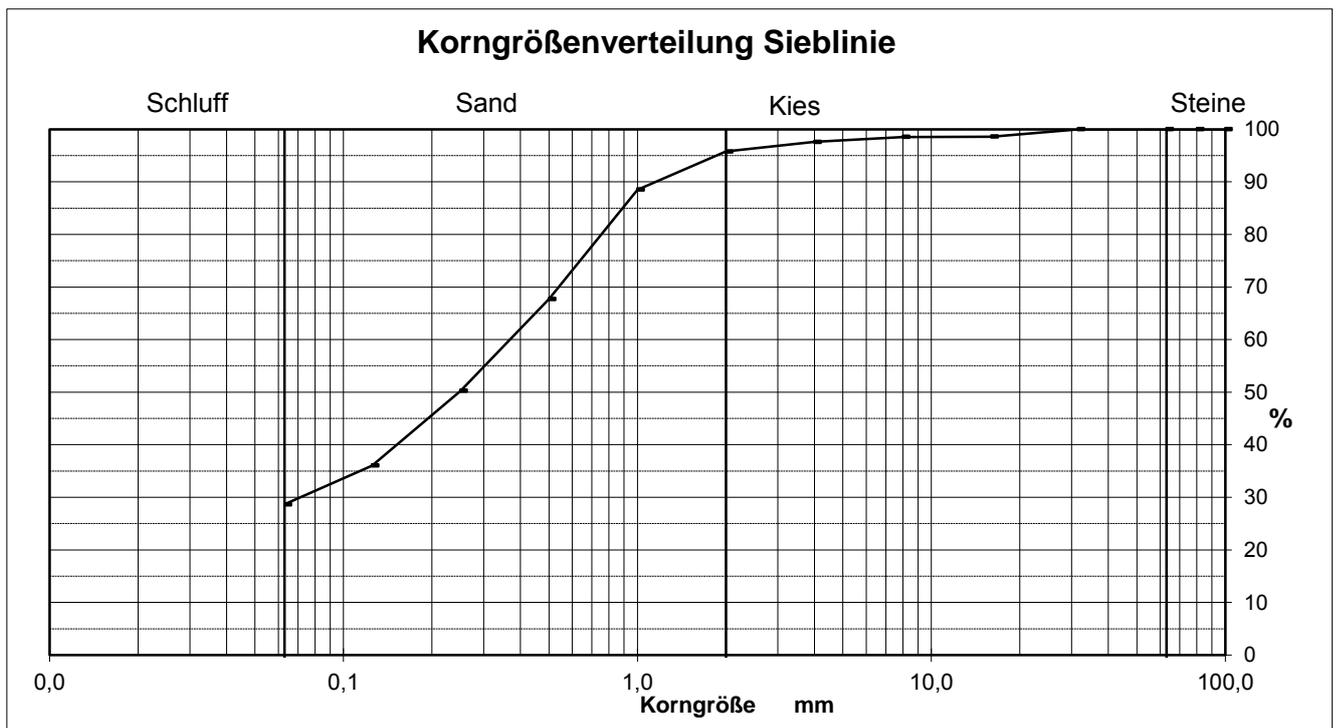
Bestimmung der Korngrößenverteilung

nach DIN 18123

Ort :	Gunzennhausen	Siebdurchgang :	467,25 g
Objekt :	Ersatzweg km 24,736	Siebverlust :	0,09 g
Probe :	KRB 2/1	Siebverlust :	0,02 %
Boden :	Oberboden	nat. Wassergehalt :	5,60 %
Datum :	30.08.2018	Größtkorn :	16,0 mm
Tara	: 536,58 g	Schlämmkorn <0,063 mm	28,64 %
Einwaage (m_f+Tara)	: 1.030,1 g	Ungleichförmigkeit U :	32,9
Einwaage (m_d+Tara)	: 1.003,9 g	Krümmungszahl C_C :	1,2
Einwaage m_d	: 467,3 g	k-Wert (Hazen) :	1,5E-06 m/s extrapoliert

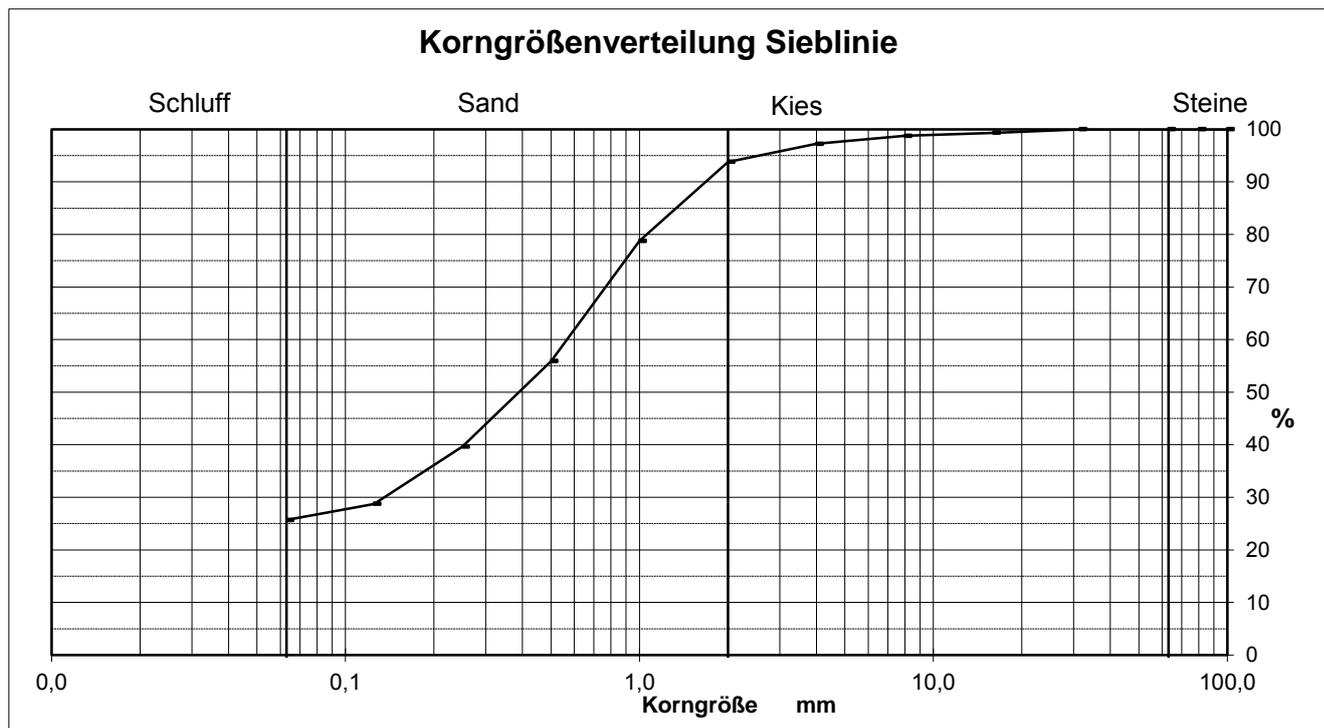
Bestimmung der Korngrößenverteilung

nach DIN 18123

Ort : Gunzennhausen	Siebdurchgang : 1.248,25 g
Objekt : Ersatzweg km 24,736	Siebverlust : 0,50 g
Probe : KRB 3/2	Siebverlust : 0,04 %
Boden : Deckschichten	nat. Wassergehalt : 4,57 %
Datum : 30.08.2018	Größtkorn : 16,0 mm
Tara : 530,60 g	Schlämmkorn <0,063 mm : 25,68 %
Einwaage (m_f+Tara) : 1.836,5 g	Ungleichförmigkeit U : 301,4
Einwaage (m_d+Tara) : 1.779,4 g	Krümmungszahl C_C : 17,2
Einwaage m_d : 1.248,8 g	k-Wert (Hazen) : unzulässig m/s

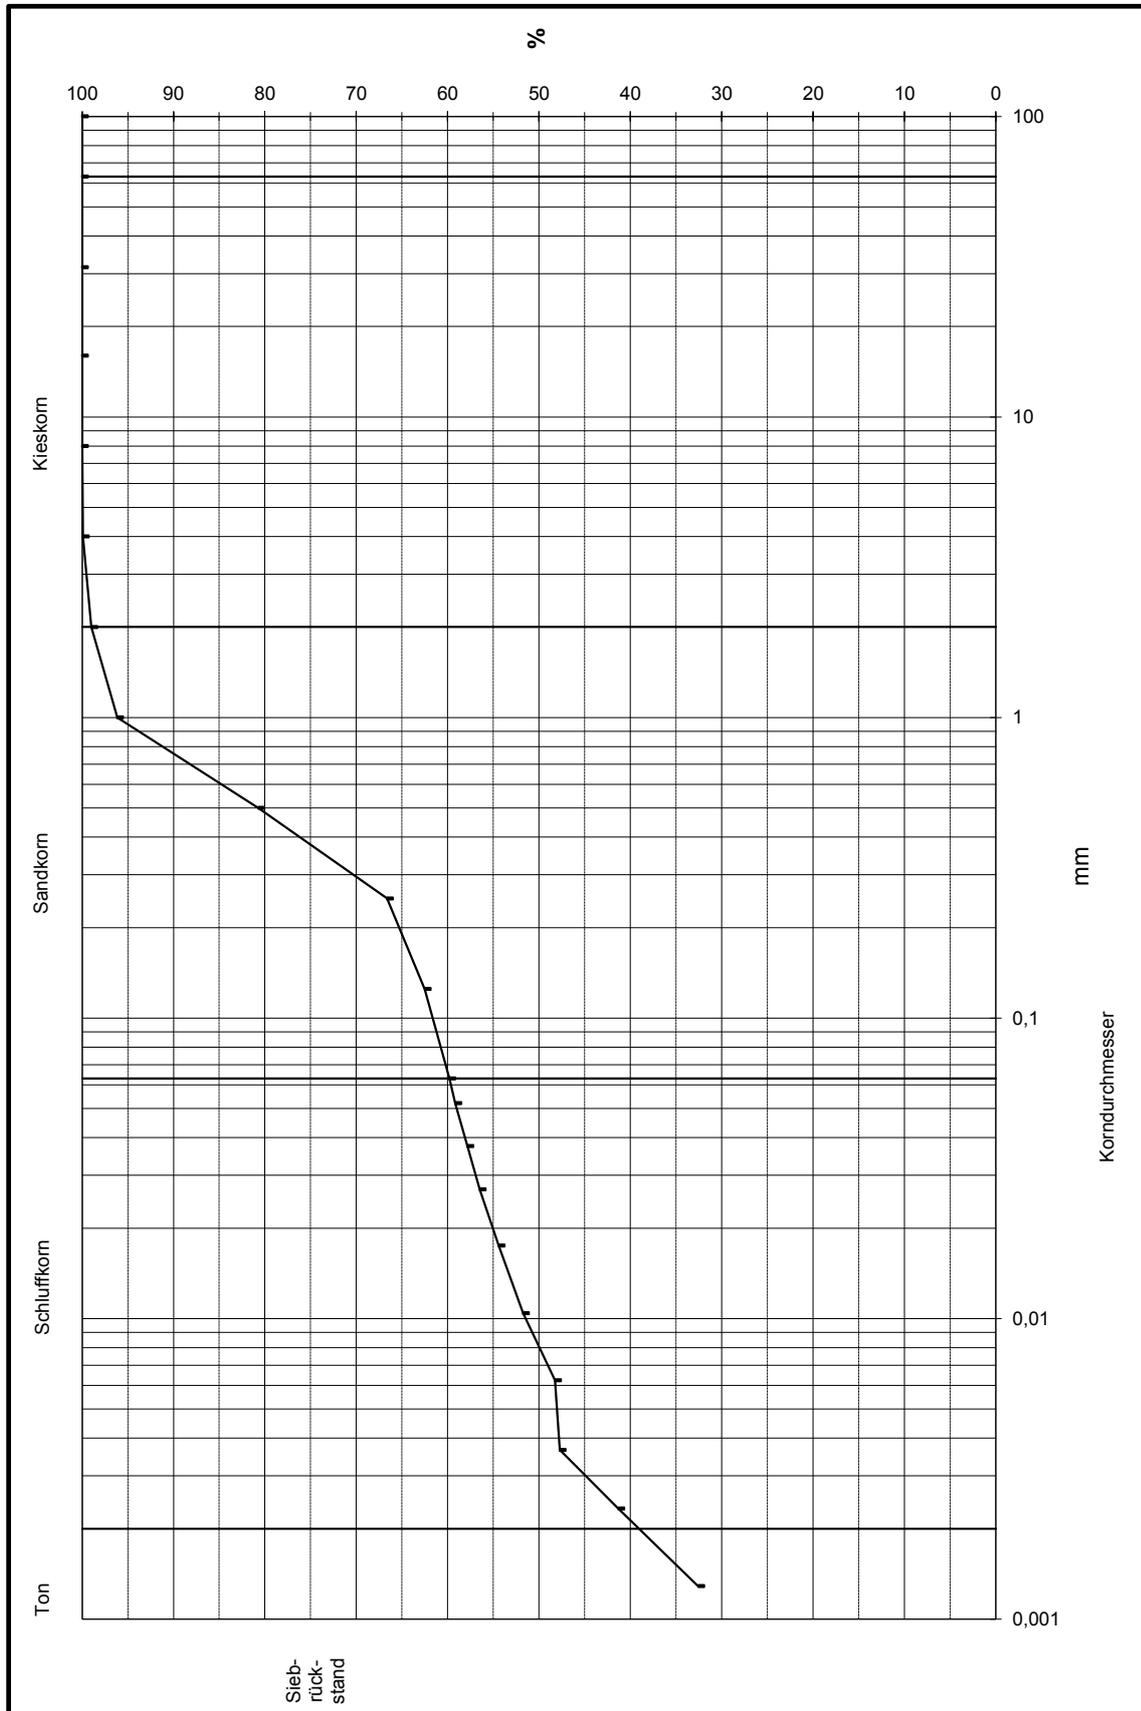
Probe: KRB 4/7
Boden: Keuperzersatz

Bestimmung der Fließ- und Ausrollgrenze

nach DIN 18122 Teil 1

$I_P = 30,92 \%$ $W_{n<0,4} = 27,22 \%$ $w_n = 21,43 \%$
 $I_C = 1,10$ $W_L = 61,14 \%$ $m_u = 24,92 \%$
 $A = 0,89 \%$ $W_P = 30,22 \%$ $w_{\dot{u}} \sim 4,00 \%$

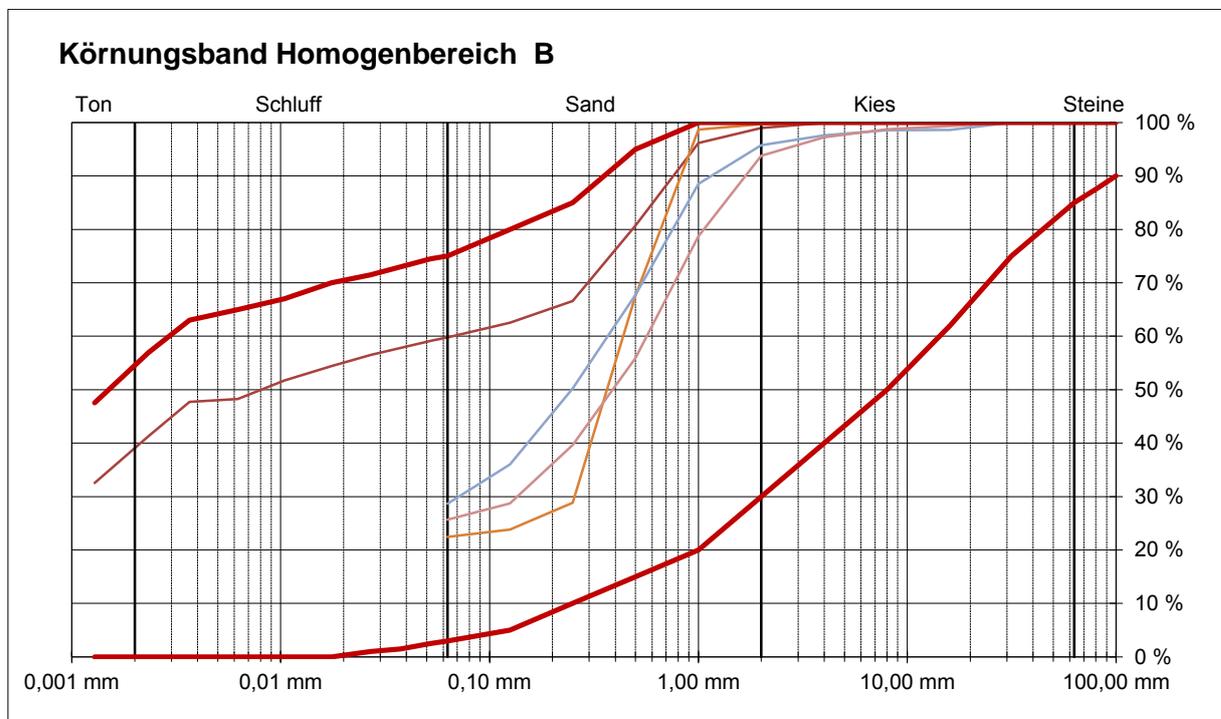
Abb. A4-2: Körnungsband Homogenbereich B

Eigenschaften und Kennwerte nach VOB/C	Homogenbereich B
ortsübliche Bezeichnung	Auffüllungen, Deckschichten, Keuperzersatz
Korngrößenverteilung mit Körnungsbändern nach DIN 18123	siehe Abb. A4-2
Massenanteil Steine, Blöcke und große Blöcke nach DIN EN ISO 14688	Steine ≤ 10 % Blöcke ≈ 5 % große Blöcke ≈ 0 %
Dichte nach DIN EN ISO 17892-2 und DIN 18125-2	$\rho \approx 1,80 - 2,2 \text{ t/m}^3$, i. M. $1,9 \text{ t/m}^3$
undräßierte Scherfestigkeit nach DIN 4094-4 oder DIN 18136 oder DIN 18137-2	$c_{u,k} \approx 0 - 20 \text{ kN/m}^2$
Wassergehalt nach DIN EN ISO 17892-1	$w_n \approx 5 - 25 \%$
Plastizitäts- und Konsistenzzahl nach DIN 18122-1	$I_p \approx 10 - 40 \%$; $I_c \approx 0,5 - 1,25$ teils ohne Plastizität
Lagerungsdichte: Definition nach DIN EN ISO 14688-2, Bestimmung nach DIN 18126	mitteldicht, locker, dicht
organischer Anteil nach DIN 18128	$V_{gl} = 2 \text{ bis } 10 \%$
Bodengruppen nach DIN 18196	[GW], [GU], [GU*], ST*, TA
