Geotechnisches Gutachten

Bauvorhaben	:	Ersatzweg, EÜ km 24,736, ESTW Ansbach 1
Auftraggeber	:	DB Netz AG Regionalbereich Süd Ressort Produktion Regionales Projektmanagement Sandstraße 38 - 40 90442 Nürnberg
Bestellung	:	0016 / MV3 / 27888342
Rahmenvertrag	:	1000 / EBO / 92252394
Projektnummer (DB AG)	:	G.016177078
Projektnummer (BIGUS GmbH)	:	006120
Bearbeiter	:	Dipl.-Ing. Frank Gewalt

Weimar, 18.10.2018

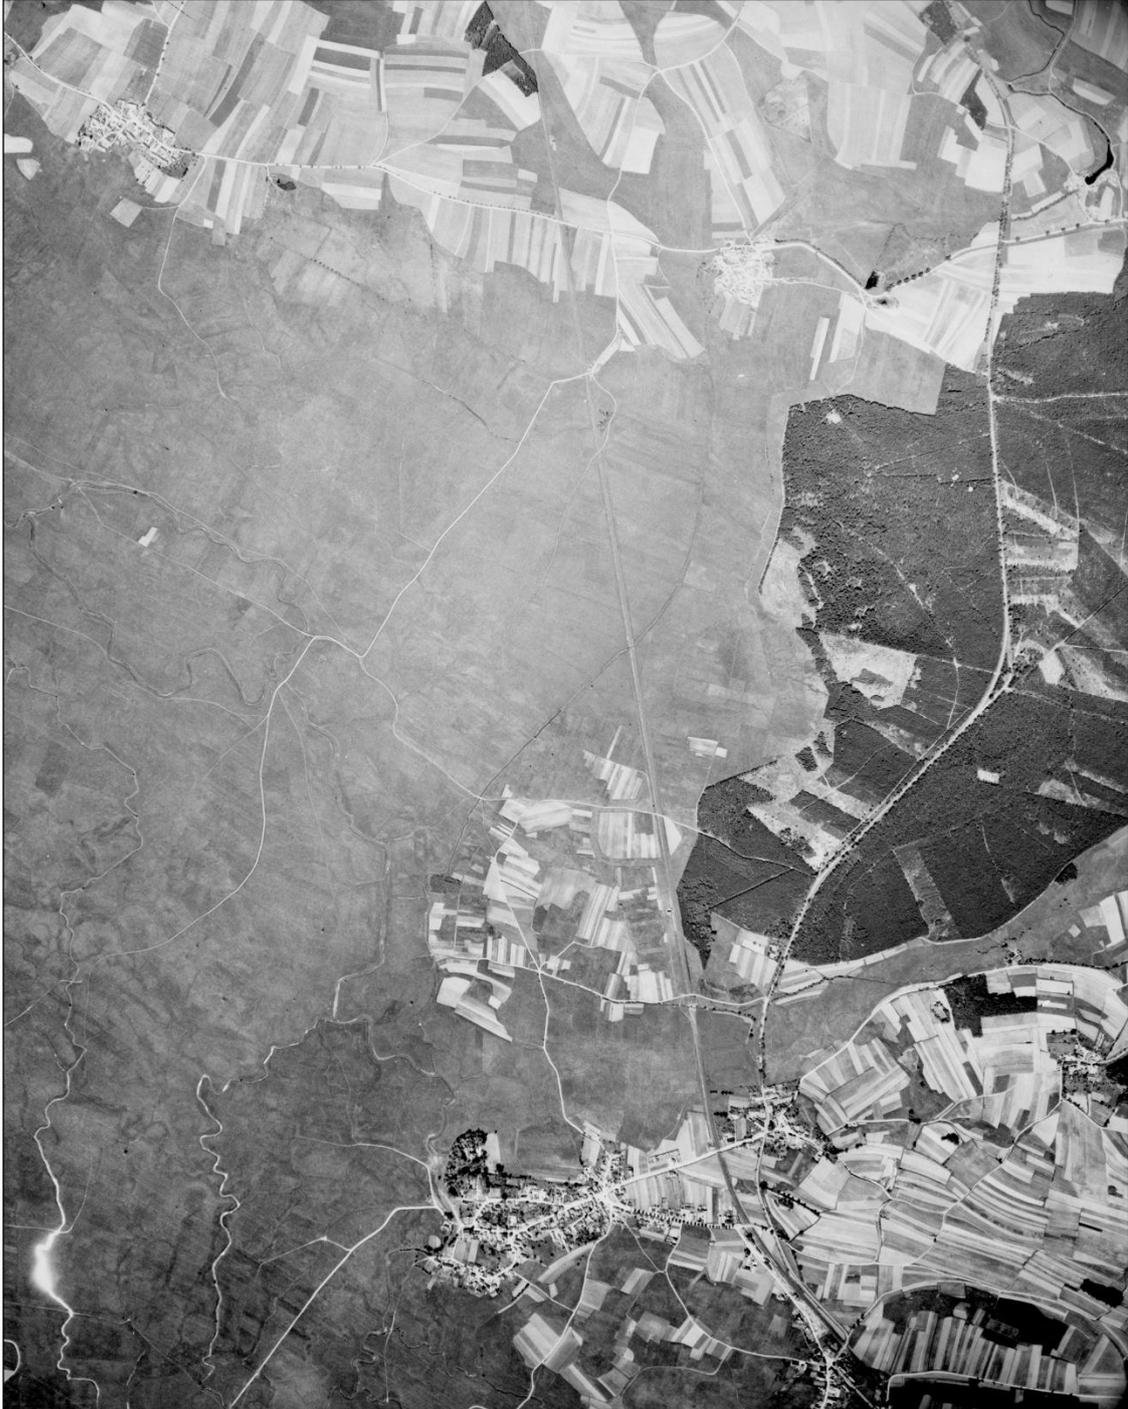
Die Altmühl am 17.05.1945
(Flugnummer: 39-3909, #5063, Ausgangsmaßstab ca. 1 : 27.000)

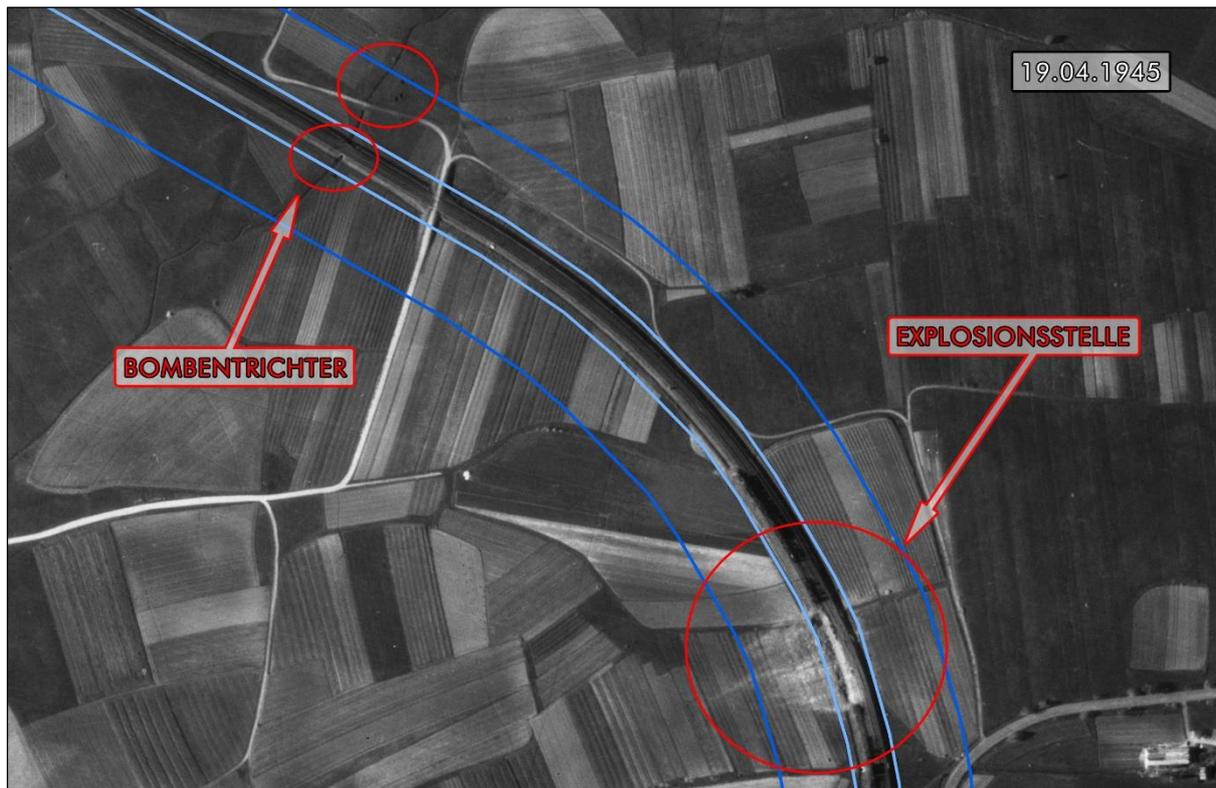
Abb. 2: Mehrere Bombentrichter sowie eine Explosionsstelle am 19.04.1945 (Flug-Nr. 31-4958, #2124, Ausgangsmaßstab ca. 1 : 10.000).

Aus der visuellen Interpretation der in Tabelle 1 aufgeführten Luftaufnahmen lassen sich folgende Aussagen ableiten (vgl. Abb. 2-3):

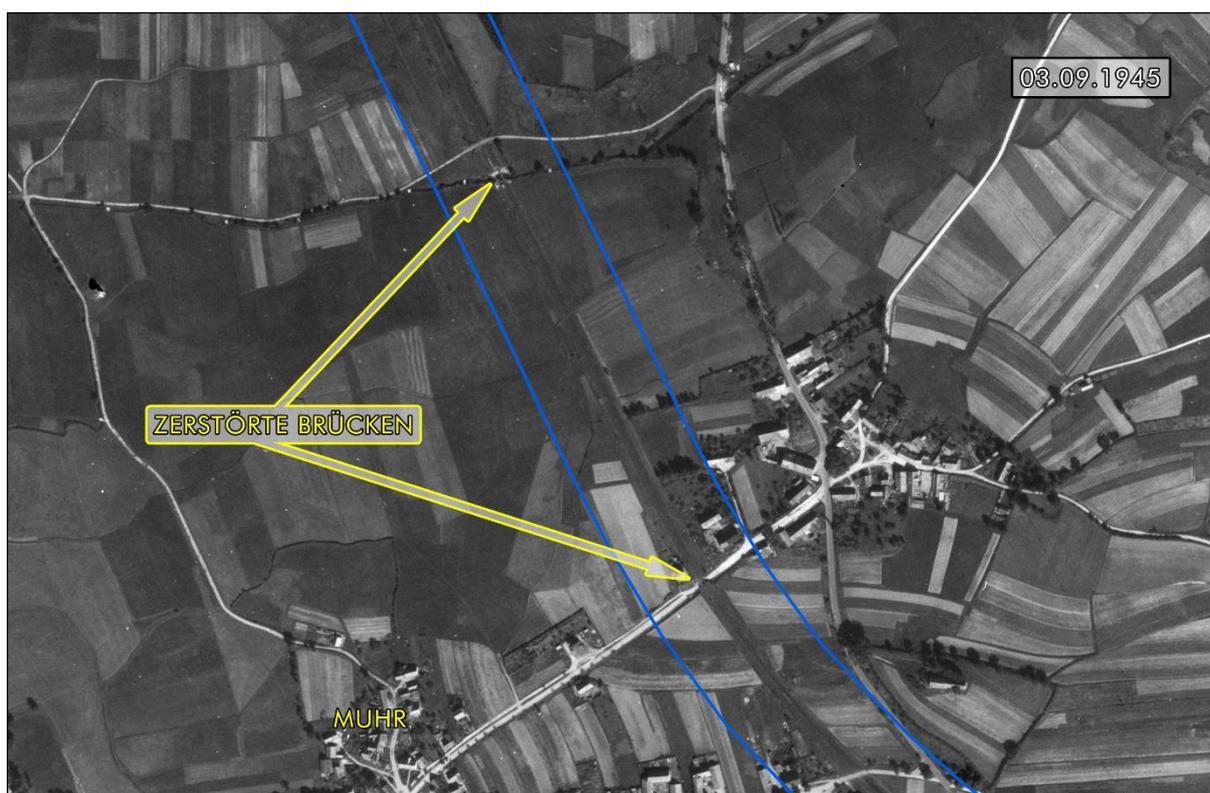
- Den Befliegungen nach der Einnahme (ab dem 17.05.1945, vgl. Tab. 1) sind drei zerstörte Brücken zu entnehmen (km 30,14; 30,62; 31,79), was auf die Sprengung durch deutsche Truppen zurückzuführen ist (vgl. Kap. 4.1). Bei den Brücken besteht das Risiko auf versprengte, nicht detonierte Explosivstoffe zu stoßen. Hinweise auf Bodenkämpfe sind auf dem Streckenabschnitt nicht festzustellen.

Abb. 2: Zwei der drei zerstörten Brücken (km 30,14 & 30,62) am 03.09.1945 (Flug-Nr. 104W-LIB-131, #3085-3091, Ausgangsmaßstab ca. 1 : 15.000).
