Staatliches Bauamt Ansbach
Straße / Abschnittsnummer / Station: B 13_1020_0,994 – B 13_1040_1,600
OU Merkendorf
PROJIS-Nr.: 09 039910 00

Landschaftspflegerischer Begleitplan

ORTSUMGEHUNG MERKENDORF

Unterlage 19.1.1T Landschaftspflegerischer Begleitplan (LBP)

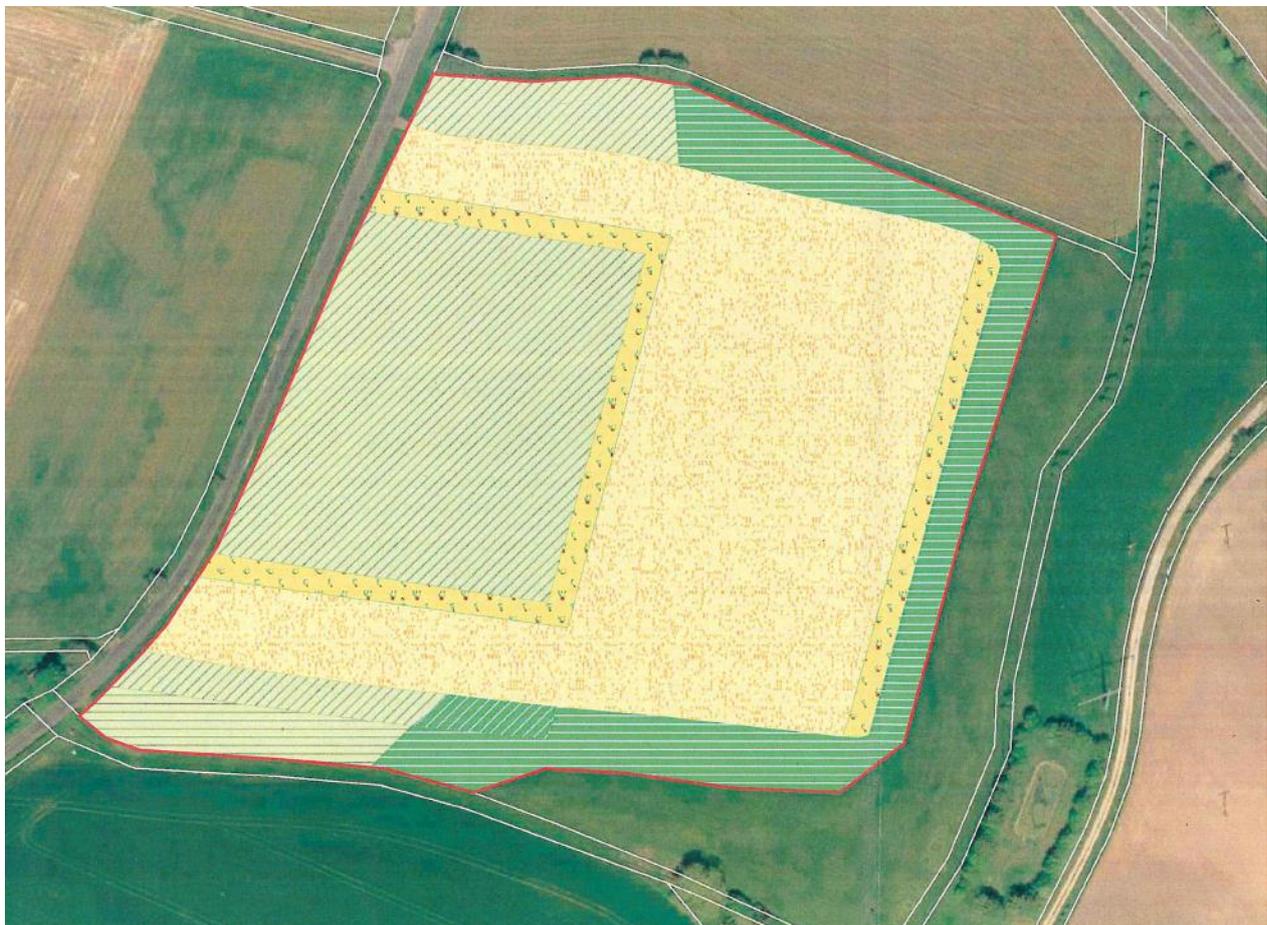
Die Ausgleichsfläche A8 steht nicht mehr zur Verfügung. Die fehlende Fläche von 4.845 m², die für den Ersatz einer Ökokontofläche benötigt wird, wird stattdessen durch eine Teilfläche des Ökokontos bei Nehdorf (Gemeinde Weidenbach, Gemarkung Leidendorf, Flurnummer 484) ersetzt (Maßnahmenr. A8a). Ziel ist hier die Schaffung von extensivem Acker mit Saumstrukturen und extensivem Dauergrünland. Von dieser Ökokontofläche werden 4.845 m² für den Ökokontoflächen-Ersatz der OU Merkendorf herangezogen (vgl. Abbildung 6).

Abbildung 6: Auszug aus dem „Gestaltungsvorschlag Flurstück 484, Leidendorf“ des Ökokontos bei Nehdorf des Staatlichen Bauamtes Ansbach
 (es werden 4.845 m² für den Ökokontoflächen-Ersatz der OU Merkendorf benötigt, blaue Umrandung, Abb. unten rechts; mit Nummer aus dem Regelungsverzeichnis)
